ΤΑ ΚΑΤΟΛΙΣΘΗΤΙΚΑ ΦΑΙΝΟΜΕΝΑ ΤΟΥ ΜΕΤΣΟΒΟΥ

ΠΡΟΤΑΣΕΙΣ ΒΕΛΤΙΩΣΗΣ ΣΥΝΘΗΚΩΝ

Ι. Ε. ΚΟΥΜΑΝΤΑΚΗ
ΟΜΟΤΙΜΟ ΚΑΘΗΓΗΤΗ Ε. Μ. ΠΟΛΥΤΕΧΝΕΙΟΥ

Μάης 2011

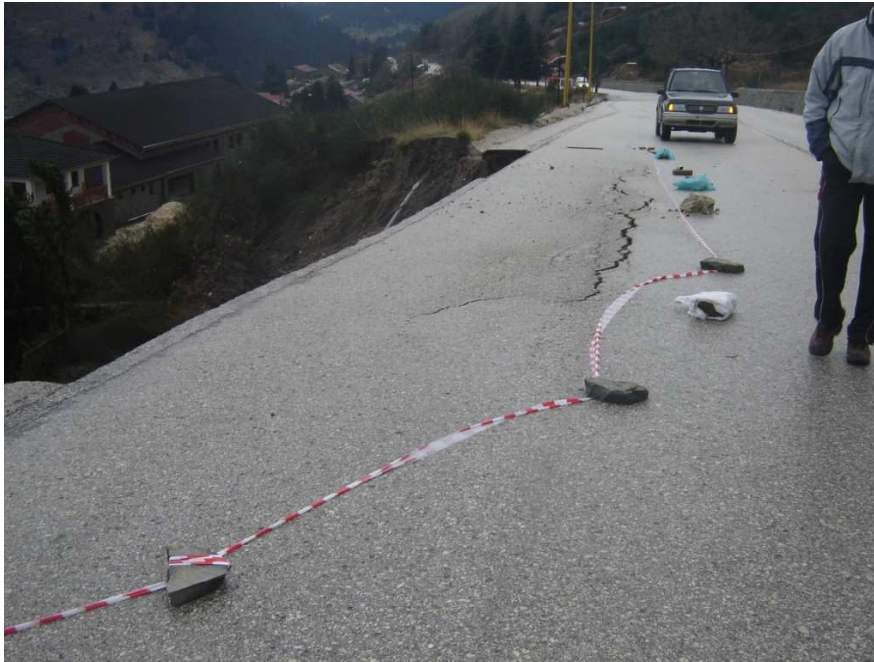
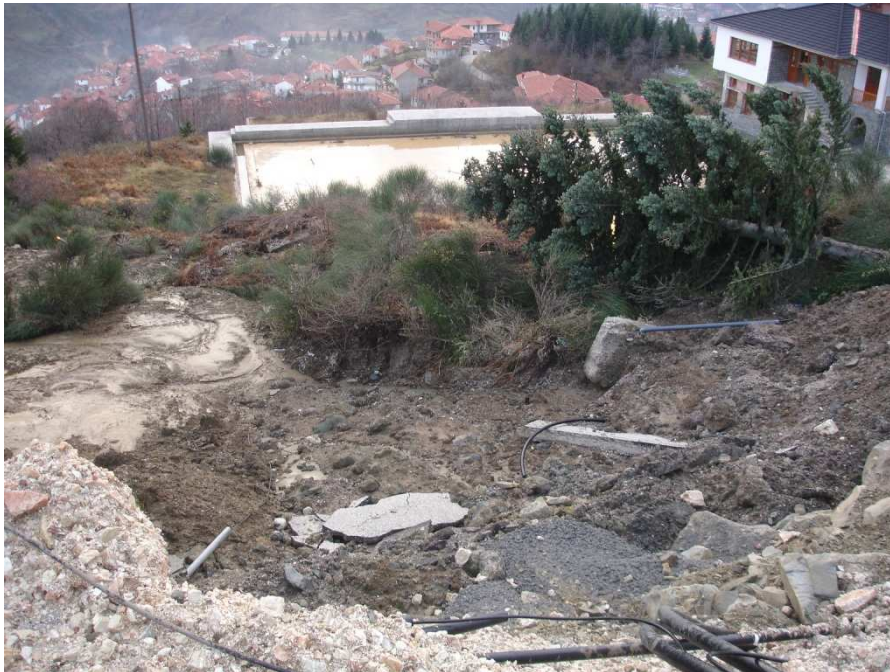
Κατολίσθηση στο δυτικό τομέα του Μετσόβου, επί της παλαιάς Εθνικής Οδού (Ε. Ο.). Έχει πλήξει το οδόστρωμα (το οποίο καρτέρευσε μετά τη λήψη της φωτογραφίας) και το κατόντη τεχνητό πρανές. Τα υλικά που ολίσθησαν καταπλάκωσαν τμήμα των κερκίδων του μικρού γηπέδου που βρίσκεται πλησίον, προς τα βόρεια, του ανεγειρομένου κολυμβητηρίου.

Η αναγκαστική αφαίρεση των κατολισθημένων υλικών από το οδόστρωμα μειώνει την αντίσταση που τα υλικά αυτά του πόδα της κατολίσθησης, θα παρουσίαζαν με το βάρος τους έναντι της επέκτασής της, με αποτέλεσμα τα κατολισθητικά φαινόμενα να συνεχίζονται μέχρι και την ημέρα που επισκεφθήκαμε την περιοχή (18/3/2011) παρουσία και του Αντιδημάρχου κ. Χρ. Ζαρκάδη.

Οι κατολισθήσεις αυτές στα ανάντη του Μετσόβου εκατέρωθεν της εθνικής οδού, έχουν τροποποιήσει τις συνθήκες ροής των επιφανειακών και υπόγειων νερών και ως εκ τούτου επηρεάζουν αρνητικά τις κατάντη ζώνες επιβαρύνοντάς τις. Σημειώνεται ότι στις ζώνες αυτές βρίσκονται μεγάλα οικοδομικά συγκροτήματα, όπως είναι το κολυμβητήριο, το κλειστό γυμναστήριο, το ΜΕΚΔΕ, το Κέντρο Υγείας και δημοτικές υπηρεσίες όπως το Κέντρο Περιβάλλοντος, ο δασικός σταθμός και η Πυροσβεστική. Στην περιοχή αυτή απαιτούνται άμεσες παρεμβάσεις (βλ. συνέχεια).

5. Να κατασκευαστούν περιμετρικές στεγανές τάφροι στις πολύ ευαίσθητες για κατολίσθηση ζώνες, καθώς και σ' αυτές που έχει ήδη εκδηλωθεί κατολίσθηση, ώστε τα όμβρια ύδατα από τις ανάντη περιοχές να αποχετεύονται με ασφαλή τρόπο (παρ. 2) μακράν της ζώνης που έχει πληγεί ή προβλέπεται να εκδηλωθεί στο μέλλον κατολίσθηση. Αυτό πρέπει να εφαρμοσθεί άμεσα στις θέσεις που κατολισθαίνουν στην εθνική οδό στα δυτικά όρια του Μετσόβου, ανάντι του Κέντρου υγείας και του Κολυμβητηρίου (βλ. κεφάλαιο 5).

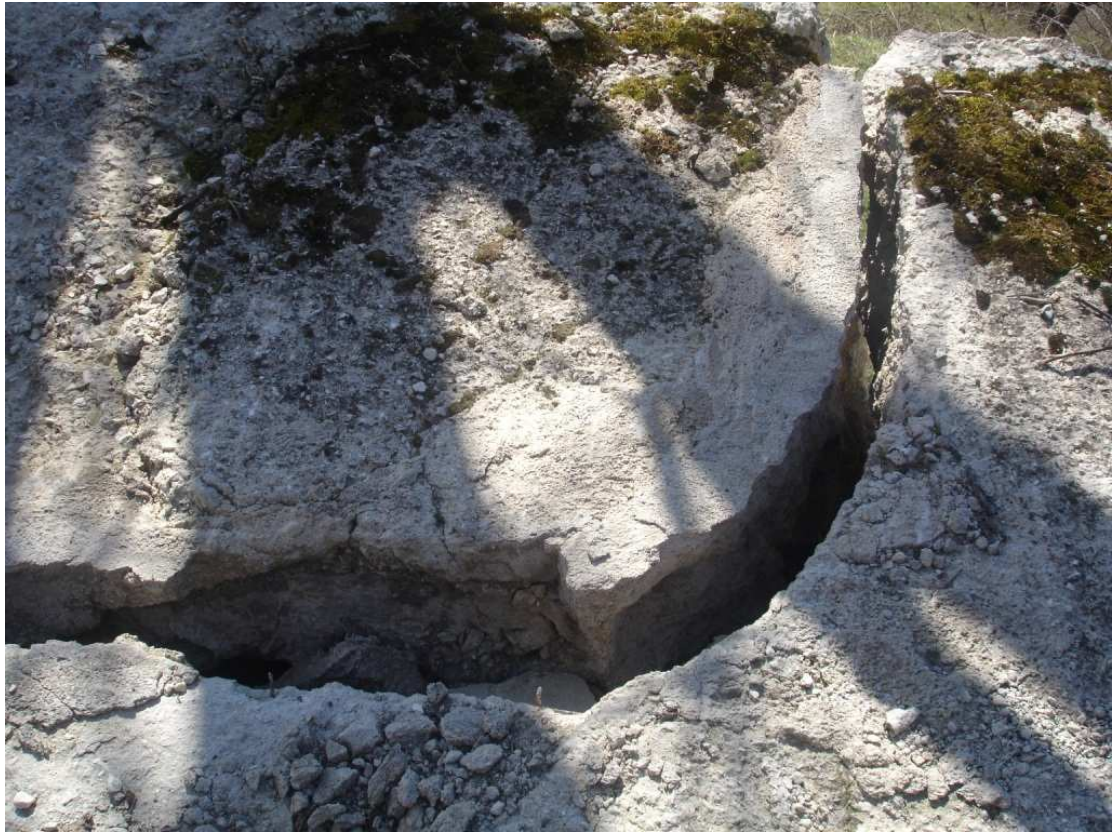
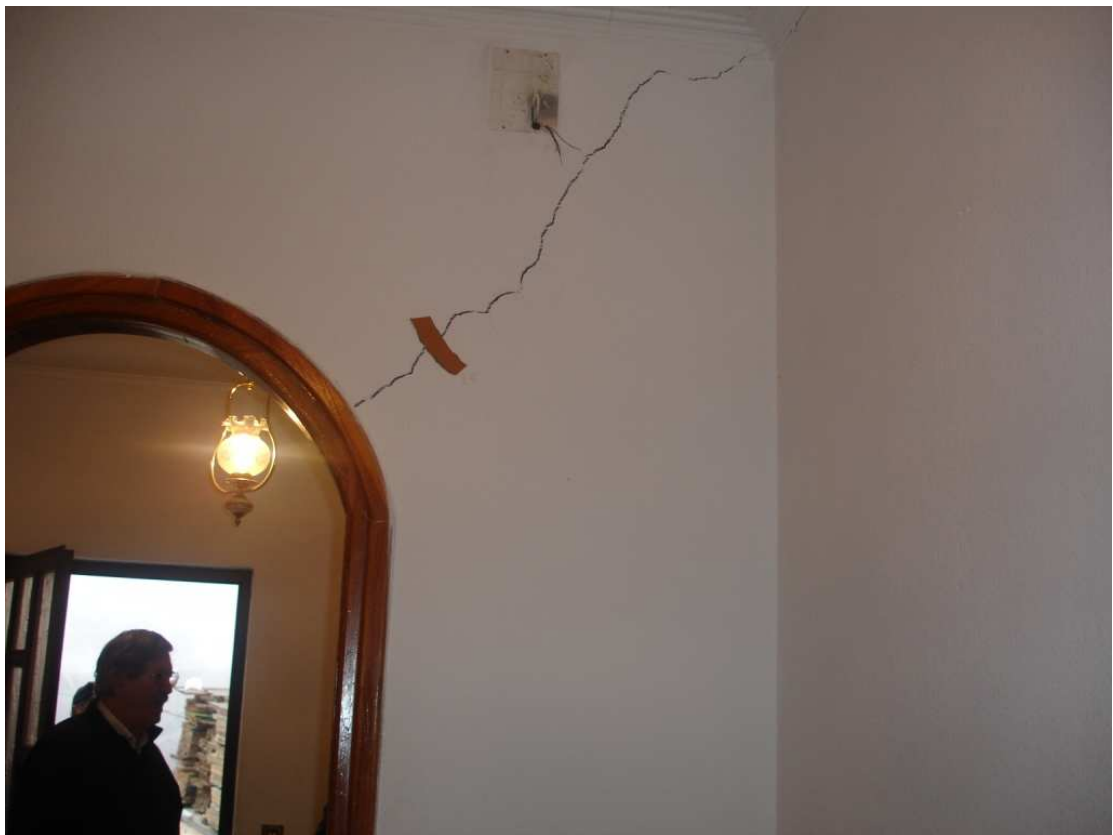
Κατολίσθηση – ερπυσμός περιοχής Αγ. Χαράλαμπου. Παρατηρείται θραύση του οδοστρώματος και ρωγμές στην οικία Πυξομάτη.

Για την περίπτωση του Μετσόβου οι κατολισθήσεις – ερπυσμοί έπληξαν τις γνωστές ευαίσθητες περιοχές του Αγ. Δημητρίου και του Αγ. Χαραλάμπου, όπου υπήρξαν σημαντικές ζημιές και καταστροφές (βλ. φωτογραφίες). Σπίτια ρωγματούθηκαν και ορισμένα έγιναν ακατοίκητα, οδοστρώματα βούλιαξαν, τοίχοι αντιστήριξης έσπασαν και ημιανατράπηκαν. Στον Αγ. Χαραλάμπο η διόροφη οικία Σ. Μπάου έγινε ακατοίκητη και εγκαταλείφθηκε. Ομοίως στον Αγ. Δημήτριο το ξυλουργικό εργαστήριο Παϊλα εγκαταλείφθηκε λόγω εκτεταμένων ζημιών.

Σημαντικές ζημιές έχουν υποστεί επίσης η οικεία Πυξομάτη (Αγ. Χαράλαμπος) και Πάφη (Αγ. Δημήτριος).

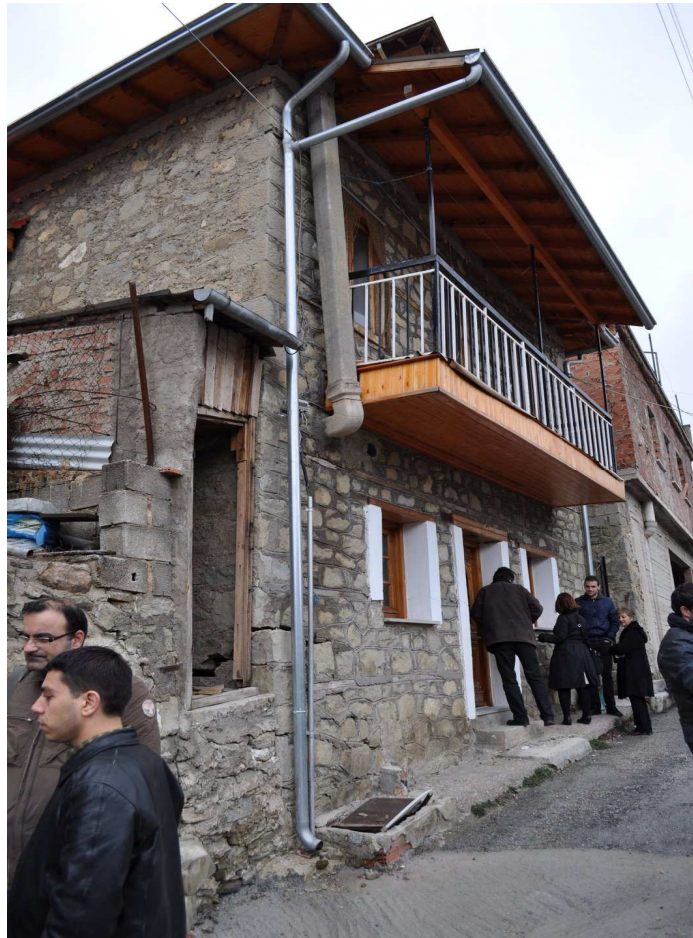
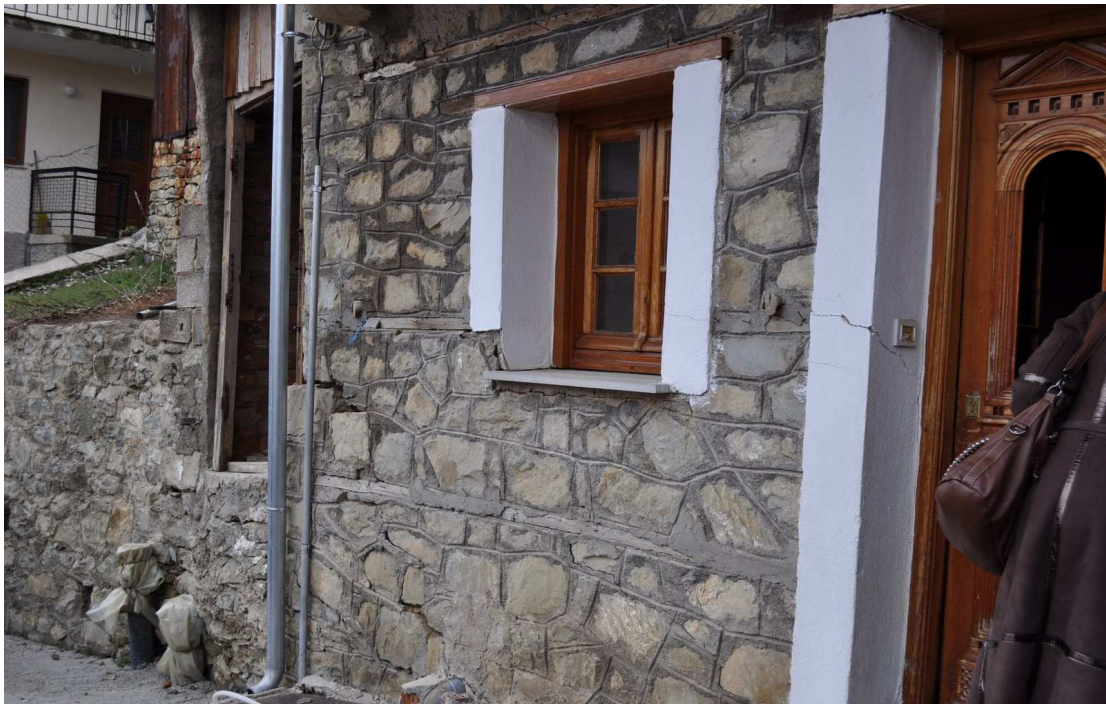
Οικία Μπάου

Οικία Σ. Μπάου διώροφη, στην περιοχή Αγ. Χαραλάμπου. Υπέστη σημαντικές ζημιές και εγκαταλείφτηκε.

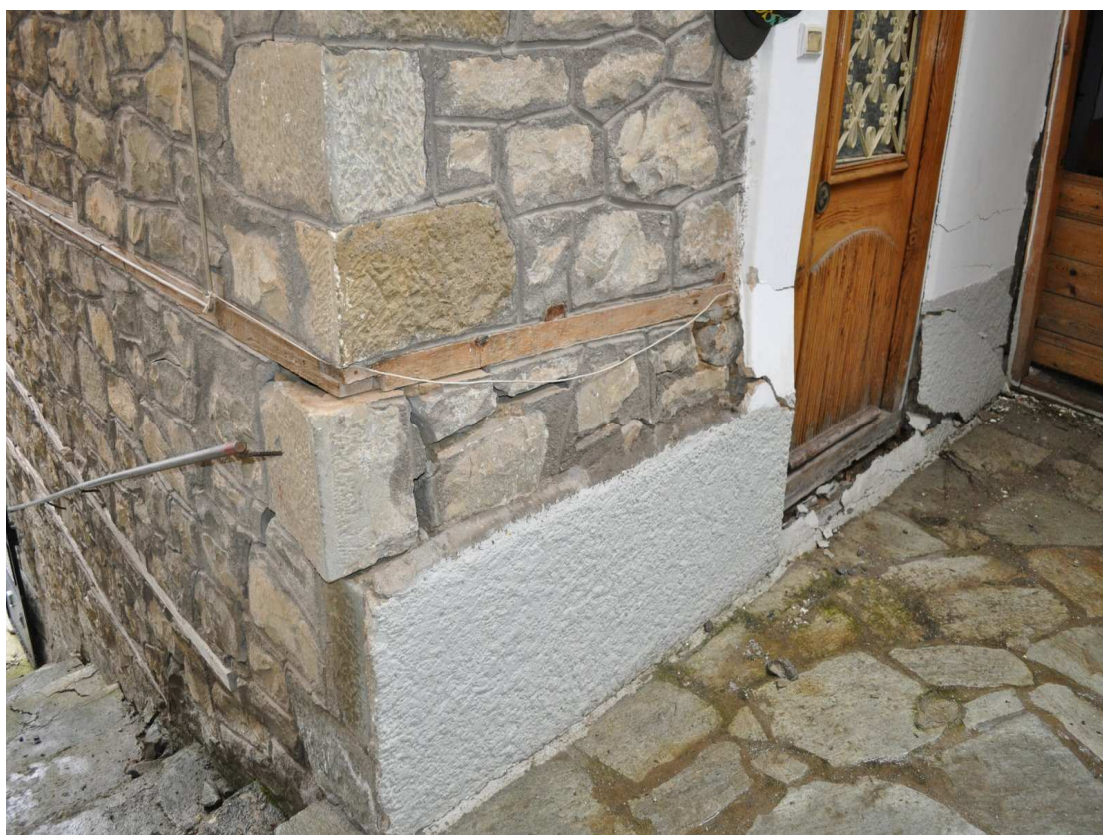
Οικία Σ. Μπάου, 2^{ος} όροφος. Οι βλάβες είναι σημαντικές και έχει κριθεί ακατοίκητη.
